กรณีศึกษาคันกั้นน้ำชั่วคราว รอบกรุงเทพมหานคร และปริมณฑล
และการวิเคราะห์คันกั้นน้ำชั่วคราว โดยโปรแกรม Geo Studio

Case of temporary dykes around Bangkok and its vicinity
Temporary dykes and analysis by program Geo Studio

สุทธิเกียรติ อภิจิรวัฒน์, ธีรภัทร์ศิริรัตนันตร, เอกภพ เสมานารถ และ รศ.ดร.สุทธิศักดิ์ ศรีลัมพ์

ภาควิชาวิศวกรรมโยธา คณะวิศวกรรมศาสตร์ มหาวิทยาลัยเกษตรศาสตร์

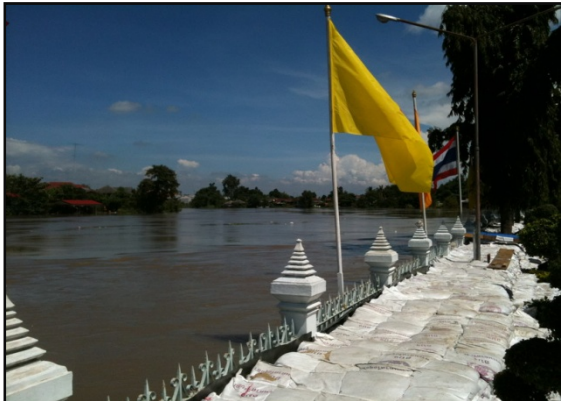
รูปที่ 1 แสดงคันกันน้ำวัดพญานังเชิง

ค้นกันน้ำที่วัดพญานังเชิงใช้ มีอยู่หลายรูปแบบ ขึ้นอยู่สถานการณ์และลักษณะพื้นที่นั้นๆ โดยแบ่งใหญ่ๆได้เป็น 3 แบบคือคันกระสอบทราย และคันดินเหนียวและรั้วโปร่งเสริมกระสอบทราย(ดังแสดงในรูปที่ 1)

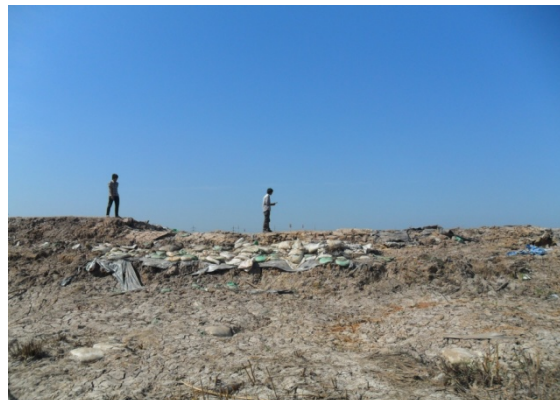
รูปที่ 3 แสดงคันดินเสริมกระสอบทรายของสวทช.

ค้นกันน้ำที่ใช้คือคันดินเหนียวเสริมกระสอบทราย (ดังแสดงในภาพที่ 3) ในส่วนนี้มีน้ำท่วมถึง 3 เมตร ด้วยคันแต่คันดินที่สร้างไว้มีความสูงเพียง 2 เมตร จึงเกิดการพิบัติของค้นกันน้ำโดยการล้นข้าม

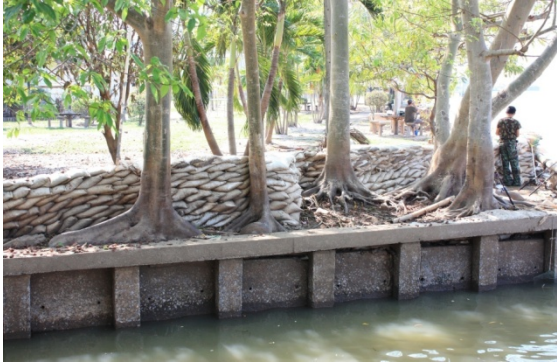
รูปที่ 4 แสดงคันกั้นน้ำกระสอบทรายที่ปากเกร็ด

รูปแบบการสร้างคันกระสอบทรายจะเรียงกระสอบทรายสลับเป็นรูปฟันปลา และใช้ความหนาคันเพียง 2 กระสอบทรายเท่านั้น ส่วนรั้วเสริมกระสอบทรายจะใช้กระสอบทรายเป็นค้ำยันค้ำกำแพงไว้

ส่วนลักษณะการพิบัติมีอยู่ 2 รูปแบบคือการล้นข้ามและแรงดันน้ำดันคันกำแพงแตก

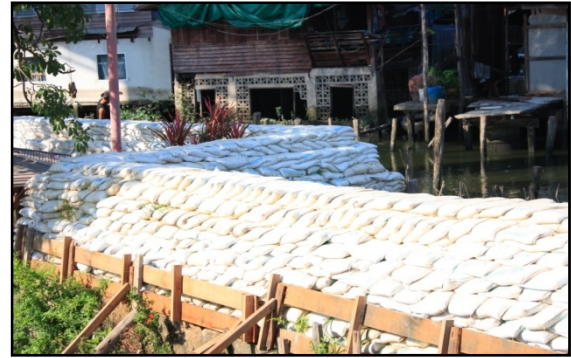
รูปที่ 6 แสดงคันกั้นน้ำกระสอบทรายที่สุขุมวิท 50

รูปแบบของคันกั้นน้ำที่ใช้คือ คันกั้นน้ำกระสอบทรายวางบนฐานคอนกรีต และมีค้ำยันไม้เสริมเป็นระยะๆ มีการเรียงกระสอบเป็นลักษณะเกล็ดปลา(ดังแสดงในรูปที่ 6)

ปัญหาที่พบคือ กระสอบทรายมีการเปื้อนและขาดทำให้น้ำซึมผ่านได้ทำให้เกิดลักษณะการพิบัติคือการถูกแรงดันน้ำดันจนคันกั้นน้ำพัง

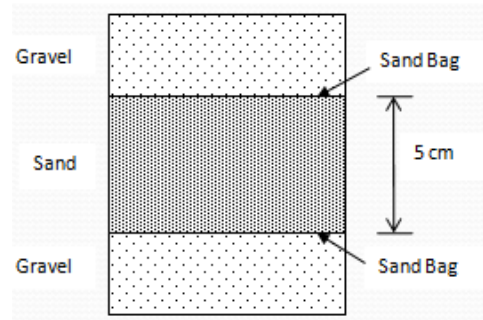
รูปที่ 7 แสดงการบรรจุวัสดุเพื่อหาค่าความซึมน้ำกระสอบทราย ได้ค่าความซึมน้ำของกระสอบทราย = 7.29×10^{-6} cm/s

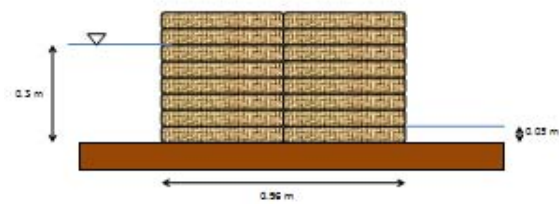
รูปที่ 8 แสดงต้นแบบคันกันน้ำ

คันกระสอบทรายนั้นเรียงกัน 8 ชั้นสูง 40cm และเรียงเป็น 2 แถวมีระดับเหนือน้ำ 30 cm ระดับท้ายน้ำ 5 cm มีอัตราการไหลเท่ากับ $6.956 \times 10^{-5} \text{ m}^3/\text{s}$

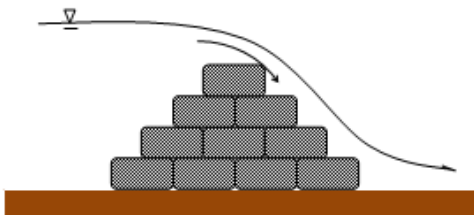
รูปที่ 9 แสดงการพิบัติเนื่องจากระดับน้ำสูงกว่ากระสอบทราย

สาเหตุ : เกิดจากการที่ระดับน้ำสูงกว่าความสูงของกระสอบทราย ทำให้น้ำล้นข้ามกระสอบทรายได้ (ดังแสดงในรูปที่ 9)

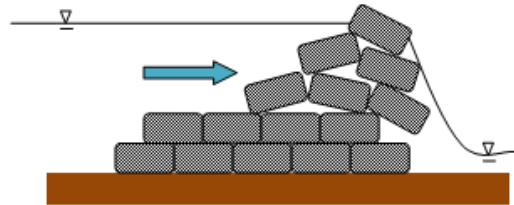
รูปที่ 10 แสดงการพิบัติเนื่องจากแรงดันน้ำด้านข้างมีมากกว่าแรงต้านทานของคันกันน้ำ

สาเหตุ : เกิดจากแรงดันน้ำด้านข้างมีมากกว่าแรงต้านทานของคันกันน้ำ ทำให้คันกันน้ำพังและน้ำไหลทะลักเข้ามาได้ (ดังแสดงในรูปที่ 10)

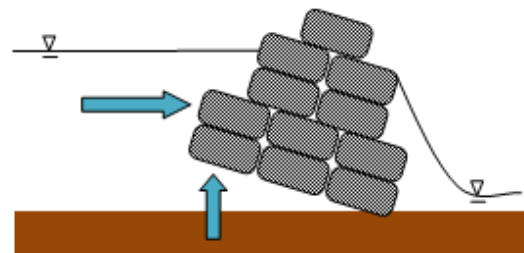
รูปที่ 11 แสดงการพิบัติเนื่องจากแรงดันน้ำด้านข้างและแรงดันน้ำใต้ดินกระทำต่อคันกันน้ำ

สาเหตุ : เกิดจากแรงดันน้ำด้านข้างและแรงดันน้ำใต้ดินกระทำต่อคันกันน้ำ ทำให้คันกันน้ำล้มลง (ดังแสดงในรูปที่ 11)

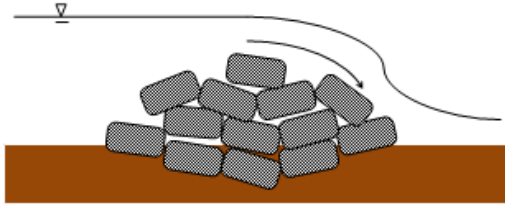
รูปที่ 13 แสดงการพิบัติเนื่องจากดินฐานรากได้คั่นกันน้ำทรุดตัว

สาเหตุ : เกิดจากดินฐานรากได้คั่นกันน้ำทรุดตัว ทำให้คั่นกันน้ำทรุดตัวตามและพังตามลง (ดังแสดงในรูปที่ 13)

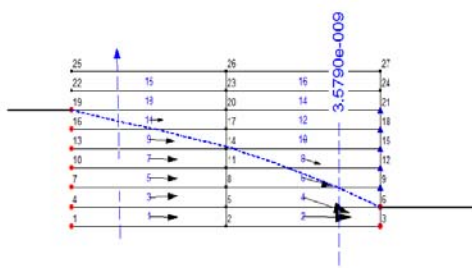
รูปที่ 14 แสดงการวิเคราะห์อัตราการไหลด้วยโปรแกรม GeoStudio2004

6.3 สาเหตุที่ Q_{field} มากกว่า $Q_{program}$ มาก เนื่องจากในสนามเกิดการรั่วซึมของน้ำผ่านกระสอบทรายมากกว่าการไหลซึม

เนื่องจากในการวิเคราะห์อัตราการไหลด้วยโปรแกรม Geo studio(ดังแสดงในรูปที่ 14) จะกำหนดให้วัสดุเป็นเนื้อเดียวกัน (ทราย) แต่จากกลุ่มการทดลองจริง การเรียงกระสอบทรายจะทำให้เกิดช่องว่างระหว่างกระสอบทรายขึ้น และกระสอบทรายมีความทึบน้ำมากกว่าช่องว่างระหว่างกระสอบทราย ทำให้เกิดการรั่วซึมของน้ำผ่านกระสอบทรายมากกว่าการไหลซึม

ได้ค่าอัตราการไหลผ่านคั่นกระสอบทรายเท่ากับ $3.579 \times 10^{-9} \text{ m}^3/\text{s}$
