การศึกษาผลกระทบของการฉายรังสีแกมมาและการผ่านหม้อนึ่งฆ่าเชื้อแรงดันสูงของอุปกรณ์รากฟันเทียม (Stainless steel 440F-Se)

Effect of gamma-ray irradiation and autoclave in driver implant (Stainless steel 440F-Se)

ภาควิชาวิศวกรรมวัสดุ คณะวิศวกรรมศาสตร์ มหาวิทยาลัยเกษตรศาสตร์

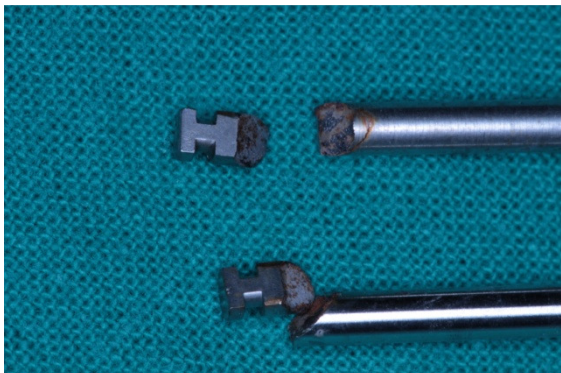
เนื่องจากคณะทันตแพทยศาสตร์ จุฬาลงกรณ์มหาวิทยาลัย มีการพบปัญหาของอุปกรณ์ประกอบรากฟันเทียมที่ผลิตจากเหล็กกล้าไร้สนิม 440F Se (Stainless steel 440F Se) ว่า หลังจากผ่านการฆ่าเชื้อด้วยรังสีแกมมา แล้วเก็บไว้โดยยังไม่ได้นำมาใช้ งาน พบว่าเกิดสนิมขึ้นและเมื่อนำไปใช้งานทำให้เกิดการแตกหักเสียหาย ดังรูป

รูปที่ 1 ความเสียหายของอุปกรณ์ประกอบรากฟันเทียมที่ผ่านรังสีแกมมาที่เกิดขึ้น

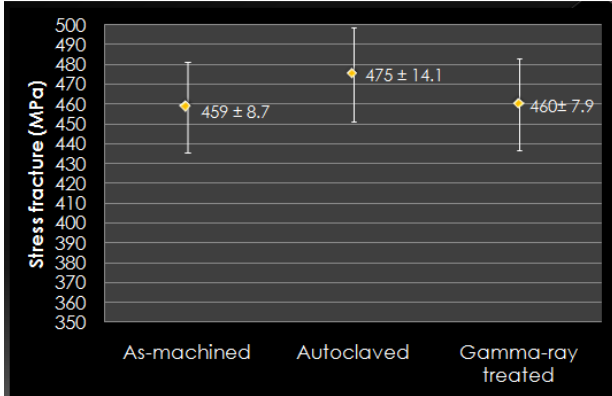
รูปที่ 6 ค่าเฉลี่ยของ Stress fracture

จากผลการทดสอบการดึงแบบ 3 จุด เพื่อดูค่าความต้านทานการแตกหักของอุปกรณ์ประกอบรากฟันเทียม ค่าที่ได้จากชิ้นงานทั้ง 3 ชนิด มีค่าใกล้เคียงกัน ไม่มีค่าไหนสูงกว่ากันอย่างมีนัยสำคัญ ซึ่งอาจหาสาเหตุได้จาก การตรวจสอบ โครงสร้างทางจุลภาคในลำดับต่อไป

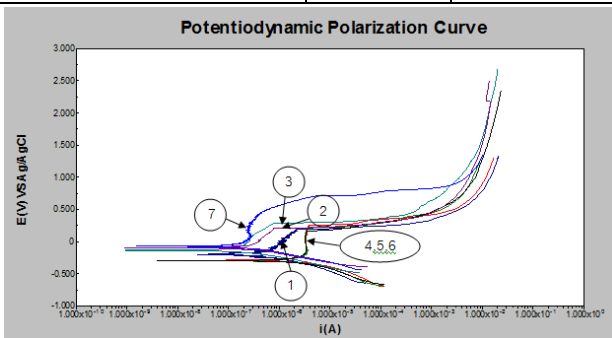
รูปที่ 7 กราฟระหว่างความต่างศักย์และกระแสไฟฟ้า

จากผลการทดลองในกราฟข้างต้นพบว่า ชิ้นงานในกลุ่มที่มีการขัดชิ้นงานก่อนนำมาทดสอบ มีความสามารถในการสร้างฟิล์มที่ดี แต่สามารถเกิดการกัดกร่อนได้ง่ายกว่าชิ้นงานกลุ่มที่ไม่มีการขัดชิ้นงานก่อน

นำมาทดสอบ โดยสามารถดูได้จากค่า I_{corr} ที่มีค่าสูงกว่า การที่เป็นเช่นนี้ เพราะฟิล์มด้านที่เกิดขึ้น เกิดขึ้นได้ช้ากว่าฟิล์มด้านที่มีอยู่แล้วทำให้เกิดการกัดกร่อนที่เร็วกว่า แต่ในผลการทดสอบในกลุ่มชิ้นงานที่ไม่มีการขัดก่อนนำไปทดสอบพบว่า ความสามารถในการต้านทานการกัดกร่อนของชิ้นงานที่ผ่านรังสีแกมมา สูงกว่าชิ้นงานที่ผ่านหม้อนึ่งฆ่าเชื้อแรงดันสูง และชิ้นงานตั้งต้น ทำให้เห็นว่า การฉายรังสีแกมมาและหม้อนึ่งฆ่าเชื้อแรงดันสูงอาจมีผลต่อการสร้างฟิล์มด้านของชิ้นงาน ทำให้ฟิล์มด้านที่มีอยู่หนาขึ้นได้ และชิ้นงาน Sample1 เป็นชิ้นงานที่เห็นรอยการเกิดสนิมชัดเจนจึงนำมาทดสอบอีกครั้ง จากกราฟข้างต้นทำให้เห็นว่าเกิดการกัดกร่อนแบบรูเข็มขึ้น (Pitting corrosion) ซึ่งอาจเกิดจากการที่โครงสร้างจุลภาคของชิ้นงานเปลี่ยนแปลงไป เกิดการรวมตัวกันเป็นคาร์ไบด์มากขึ้น ทำให้เกิดความแตกต่างของความต่างศักย์ของเนื้อพื้นและคาร์ไบด์ ทำให้เกิดการกัดกร่อนแบบรูเข็มได้

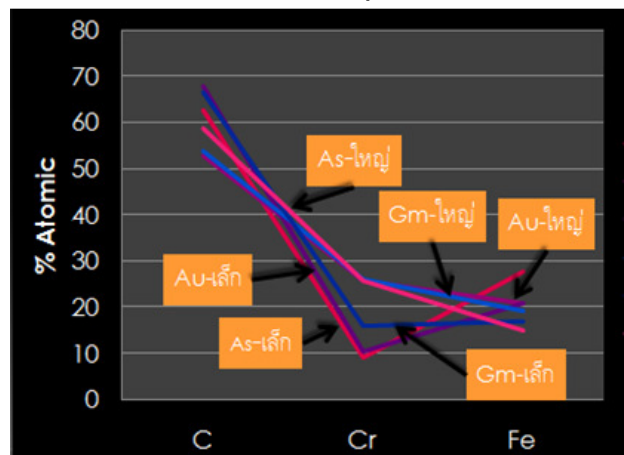
รูปที่ 8 % Atomic ของคาร์ไบด์ขนาดเล็กและใหญ่ภายในแต่ละชิ้นงาน

จากการวิเคราะห์ห้องศัลยกรรมกระดูก จากการวิเคราะห์คาร์ไบด์ ขนาดใหญ่ เห็นได้ว่ามีอัตราส่วนที่ค่อนข้างเท่ากันในชิ้นงานทั้ง 3 เงื่อนไข และในคาร์ไบด์ขนาดเล็ก เนื่องจากการวิเคราะห์ห้องศัลยกรรมกระดูกมีเนื้อที่เกินกว่าขนาดของคาร์ไบด์ ทำให้ค่าที่ได้มีค่าคลาดเคลื่อน แต่อัตราส่วนก็เพิ่มในปริมาณที่ค่อนข้างเท่ากัน ซึ่งคิดว่าเกิดจากคาร์ไบด์ที่เกิดขึ้นนั้น น่าจะเป็นคาร์ไบด์ชนิดเดียวกัน

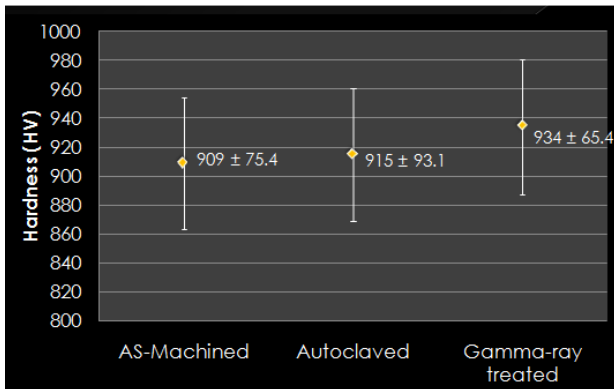
รูปที่ 9 กราฟค่าความแข็งของคาร์ไบด์ในแต่ละชิ้นงาน จากผลการวัดค่าความแข็งของคาร์ไบด์ของชิ้นงานทั้ง 3 ชนิด พบว่ามีความแข็งเฉลี่ยใกล้เคียงกัน โดยไม่มีค่าไหนมีค่าสูงกว่าอย่างมีนัยสำคัญ เนื่องจากคาร์ไบด์ที่มีอยู่ในทั้ง 3 ชิ้นงาน น่าจะเป็นคาร์ไบด์ชนิดเดียวกัน จึงมีค่าความแข็งที่ใกล้เคียงกัน
